# 포장 파손 원인 및 저감 방안

한국건설기술연구원  
도로연구실

## 주요 파손 및 품질 확보 방안

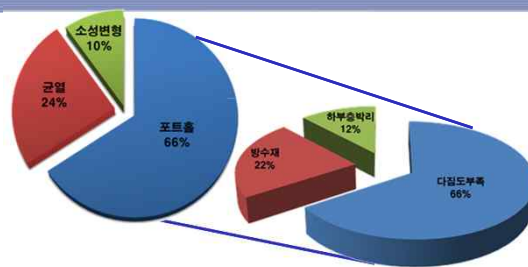
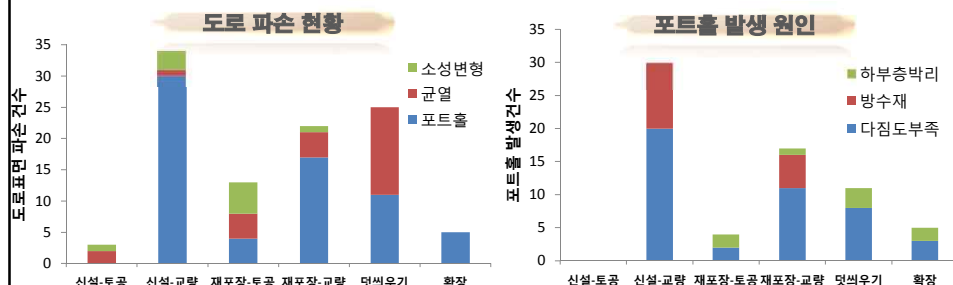
## 도로 파손 중 발생 현황

- 도로 표면 파손 형태 중 **포트홀 66%**
- 포트홀 발생 원인 중 **다짐도 부족 66%**

※한국도로공사 1998~2008 분석자료

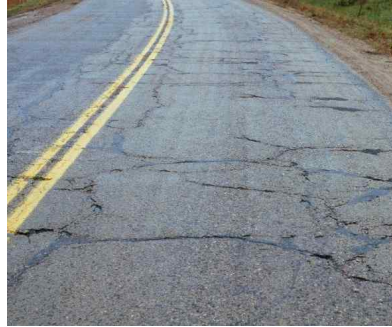
### 온도균열(블록균열)

- ◆ 1~3m의 큰 블록 형태로 각을 이루어 서로 연결된 상태로 발생

- ◆ 아스팔트 혼합물이나 노상, 보조기층의 체적 변화
- ◆ 아스팔트의 침입도가 낮으며, 흡수성 골재 사용
- ◆ 아스팔트 노화로 인한 경화

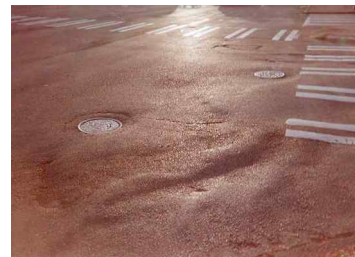
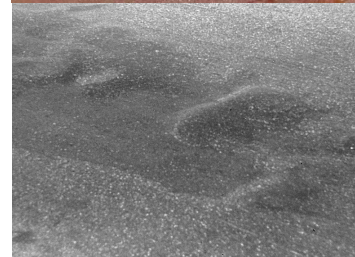
### 밀림변형(콜루게이션, 쇼빙)

- ◆ 콜루게이션(Corrugation) : 교차로, 버스정류장 같이 차량이 정지, 대기, 출발하는 곳에 발생하는 연속적인 물결모양으로 밀림 변형
- ◆ 쇼빙(Shoving) : 단단한 부분에 인접해서 발생하는 갑작스런 밀림 변형

- ◆ 아스팔트 함량, 침입도, 잔골재율 등이 과다하여 혼합물의 강성 부족
- ◆ 포장 전층의 구조성능 취약, 포장층의 부착성능 저하, 하부층의 수분 포화, 포장 표면에 기름 유출

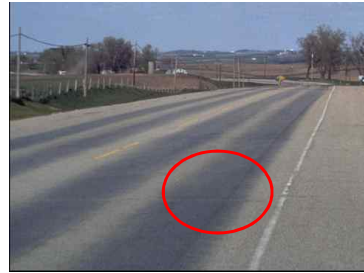
- 포장의 다짐불량, 시공시 온도저하, 아스팔트 함량 과소 등으로 발생하며, 주로 휠패스에서 표층의 아스팔트가 벗겨짐

- 실코팅 또는 택코팅 불량, 혼합물 아스팔트 함량 과다, 교통하중으로 인한 과다 등으로 인하여 아스팔트가 포장 표면으로 베어나옴

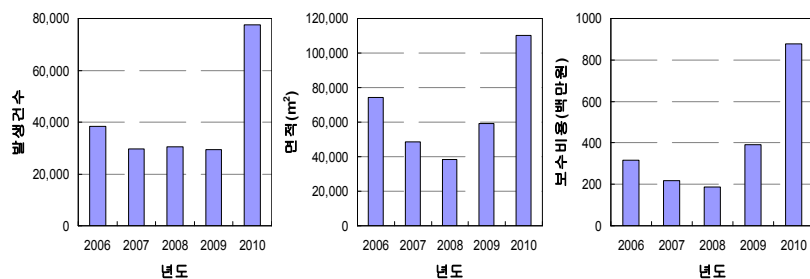
## 연도별 포트홀 발생 현황

- 지구 온난화에 따른 이상기후로 인해 강수량 및 강설량이 급격히 증가하며, 포트홀(Pothole)이 최근 급격히 발생

국토해양부 2010년 소파보수 비용이 31,213백만원  
(고속국도 19,034백만원, 일반국도 12,179백만원)

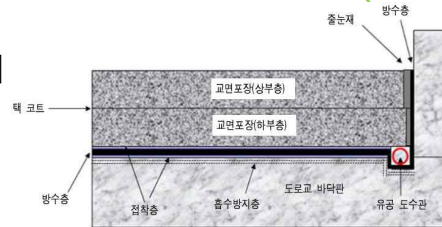
- 노면 절삭: 8mm 비트 간격 드릴 밀링 장비 사용하여 평탄성 확보
- 도막식 방수재: 2~3회 나누어 도포하며, 가열형 등을 부직포 등 중심기재와 함께 시공
- 시트식 방수재: 콘크리트 바닥판 노면요철 추종할 수 있어야 하며, 기계식 시공 장비 이용
